# ホームインスペクション（住宅診断） 報 告 書

## 【一戸建て木造建築】

| 調査日 | | 2011年11月20日 | 報告書発行日 | 2011年11月23日 |

| 物件所在地 | 埼玉県新座市 | | |

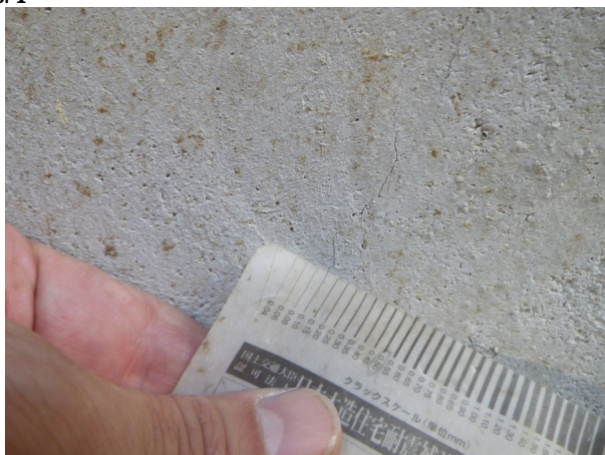
No. 1

基礎 > 基礎表面 > モルタル仕上げ

部位：台所北面 配管上部  
 状況：化粧モルタル表面は巾0.2mmの軽微（レベル1）なひび割れですが、基礎本体（床下より）は巾0.45mmの中程度（レベル2）のひび割れです。コンクリートの劣化予防の観点から補修をお勧めします。

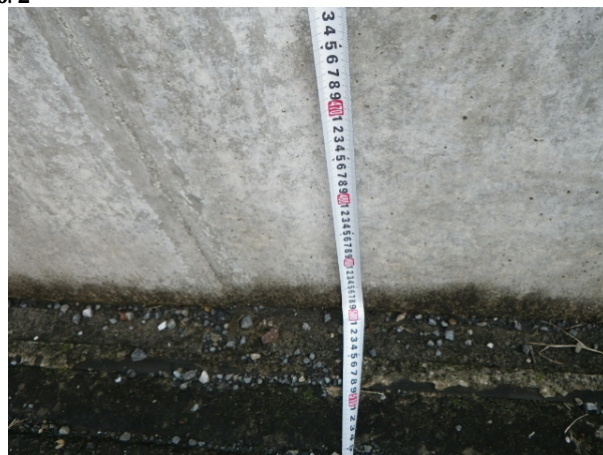
No. 2

基礎 > その他

擁壁高さ：5m

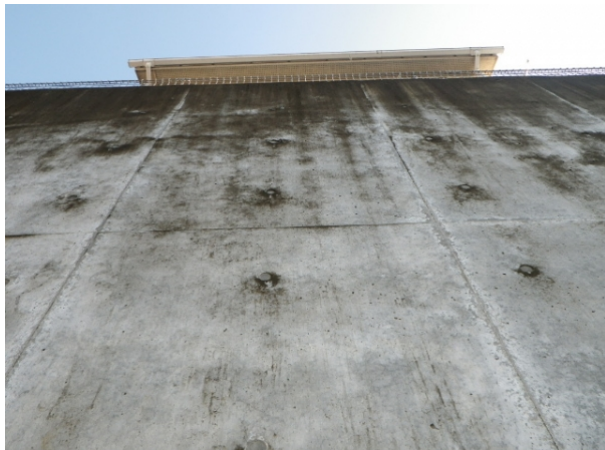
No. 3

基礎 > その他

「亀裂」「膨らみ」等の異常はありませんでした。

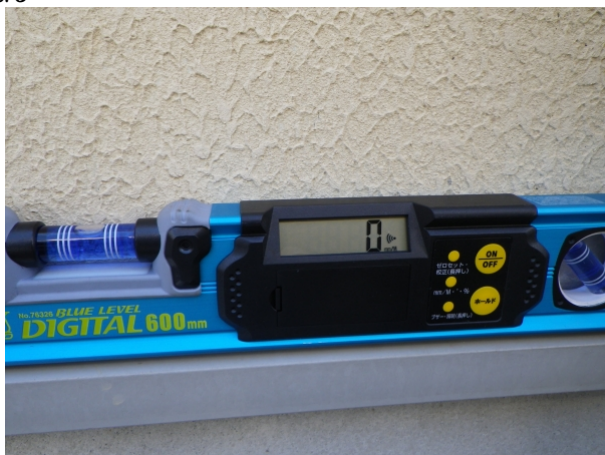
No. 5

基礎 > その他

浴室北の水切り上で、建物の傾斜を確認  
状況：0/1000 異常なし

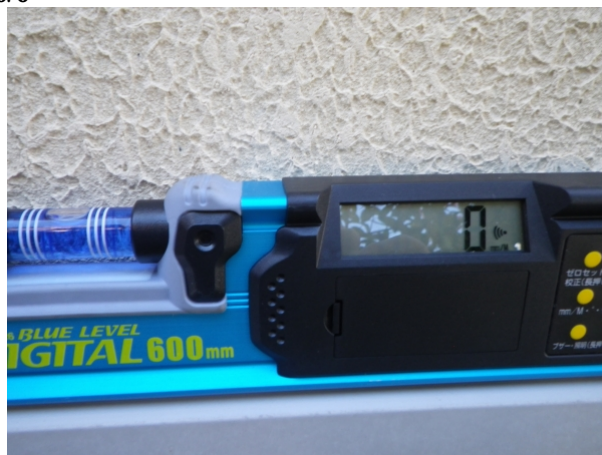
No. 6

基礎 > その他

台所北の水切り上で、建物の傾斜を確認  
状況：0/1000 異常なし

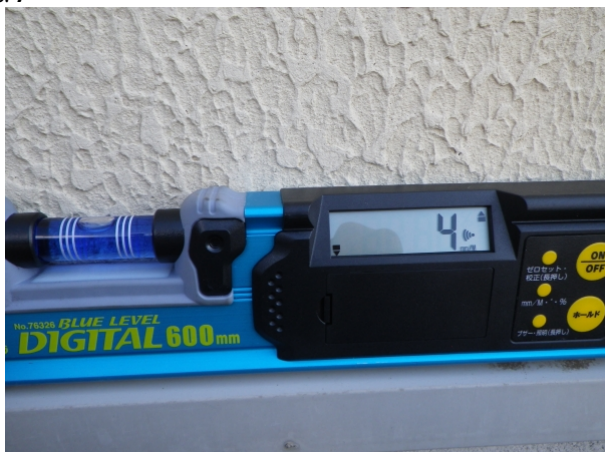
No. 7

基礎 > その他

台所西の水切り上で、建物の傾斜を確認  
状況：4/1000（南側が低い）  
＊水切りの施工精度上等の問題で異常なしと判断いたします。

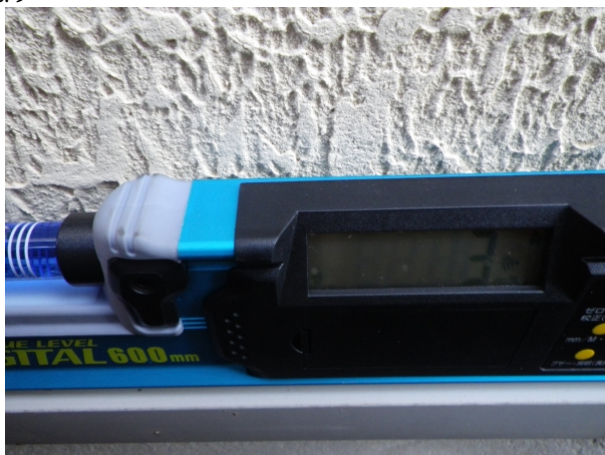
No. 9

基礎 > その他

食堂南の水切り上で、建物の傾斜を確認

状況：3/1000（東側が低い）

＊水切りの施工精度上等の問題で異常なしと判断いたします。

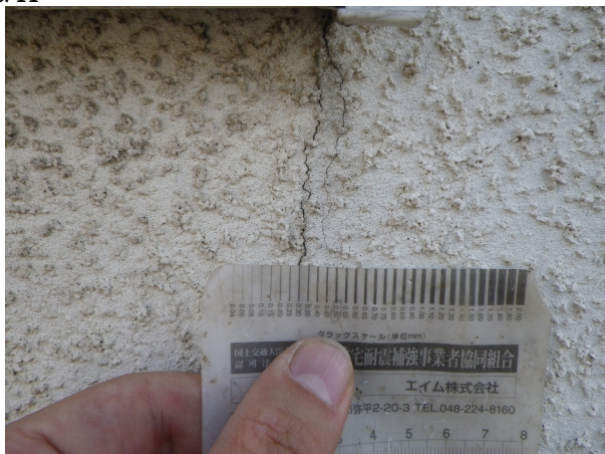
No. 11

外壁仕上げ＞外装材表面＞モルタル塗り仕上げ等

部位：居間西面サッシ角  
 外壁材表面に、ヘアークラック～巾0.3mmのひび割れが複数箇所発生しています。  
 著しいひび割れではないものの劣化防止の観点からも、補修（変成シリコンの擦り込み等）を行い、経過観察のうえ数年後（3～8年）に全面塗装の実施をお勧めします。

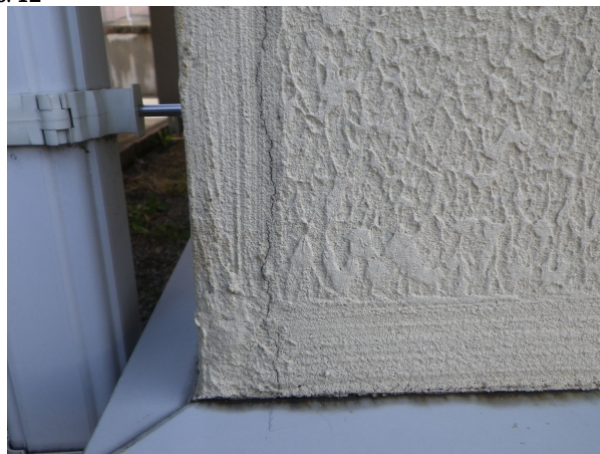
No. 12

外壁仕上げ＞外装材表面＞モルタル塗り仕上げ等

部位：台所西面角  
 外壁材表面に、ヘアークラック～巾0.3mmのひび割れが複数箇所発生しています。  
 著しいひび割れではないものの劣化防止の観点からも、補修（変成シリコンの擦り込み等）を行い、経過観察のうえ数年後（3～8年）に全面塗装の実施をお勧めします。

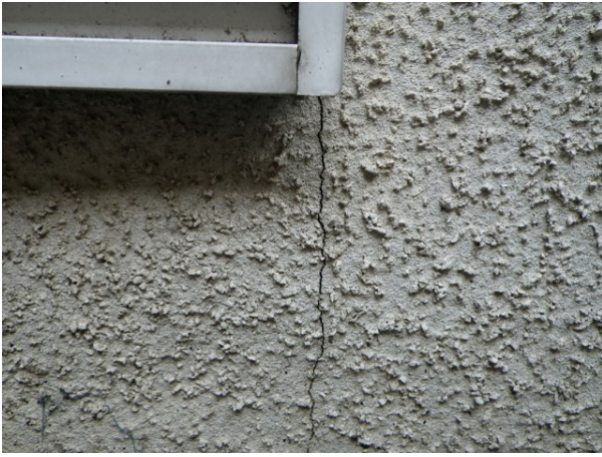
外壁仕上げ＞外装材表面＞モルタル塗り仕上げ等

部位：2階洋室Bサッシ角

壁材表面に、ヘアークラック～巾0.3mmのひび割れが複数箇所発生しています。

著しいひび割れではないものの劣化防止の観点からも、補修（変成シリコンの擦り込み等）を行い、経過観察のうえ数年後（3～8年）に全面塗装の実施をお勧めします。

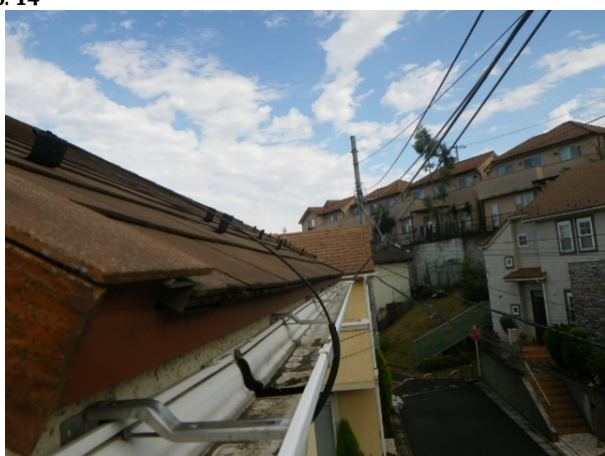
No. 14

屋根＞軒先、棟、屋根面等の形状

部位：大屋根 西面

状況：軒先、軒樋の確認できた範囲において、問題はありませんでした。

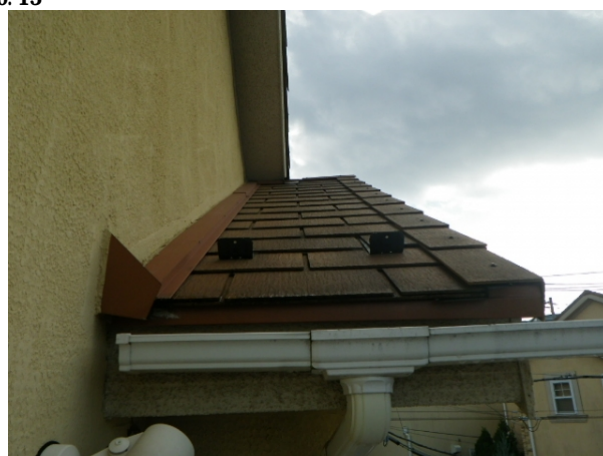
No. 15

屋根＞軒先、棟、屋根面等の形状

部位：大屋根 棟違い北面

状況：軒先、軒樋の確認できた範囲において、問題はありませんでした。

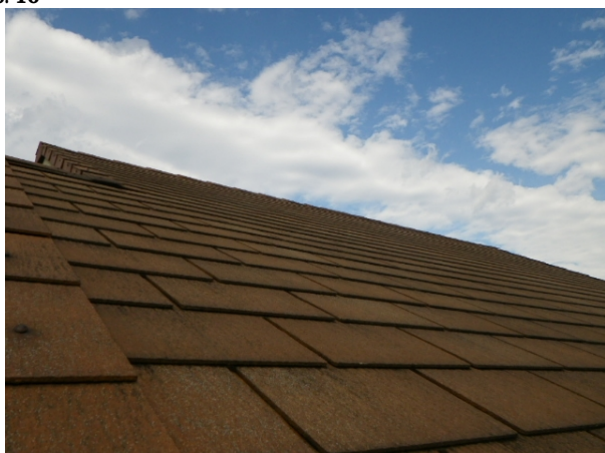
No. 16

屋根＞仕上げ材表面＞  
粘土瓦、厚形スレート(プレスセメント瓦)住宅屋根用化粧スレート

部位：大屋根西面

状況：目視できる範囲において、ズレ・割れ等の異常はありませんでした。

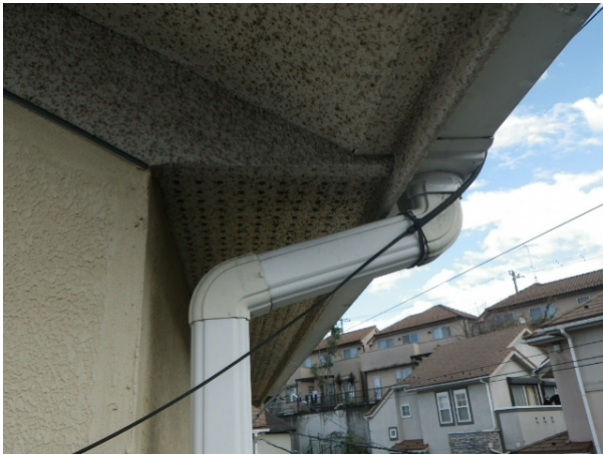
No. 18

軒裏＞仕上材表面＞ケイカル板、合板等

部位：大屋根 軒裏  
状況：換気用の有孔ボードに吹き付け塗装を施してあります。割れ・欠損等の異常ありませんでした。

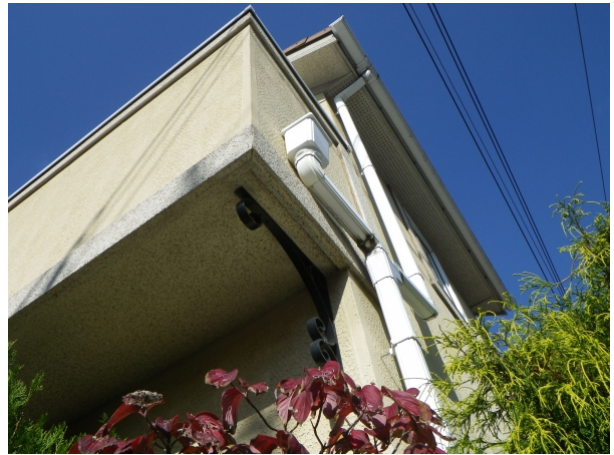
No. 19

軒裏＞仕上材表面＞ケイカル板、合板等

部位：バルコニー軒裏排水口周り  
状況：漏水を疑わせる浸み等の異常ありませんでした。

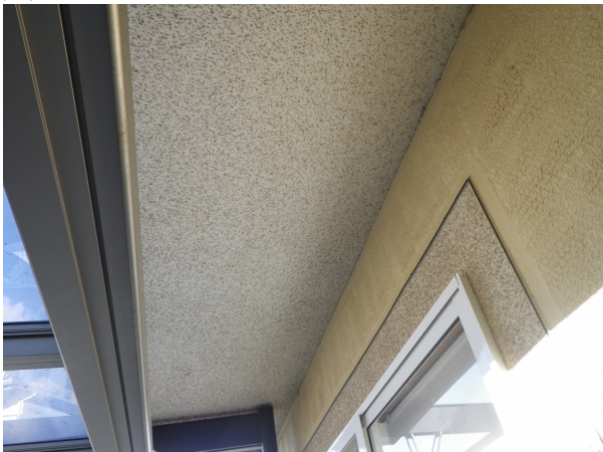
No. 20

軒裏＞仕上材表面＞ケイカル板、合板等

部位：バルコニー軒  
状況：漏水を疑わせる浸み等の異常ありませんでした。

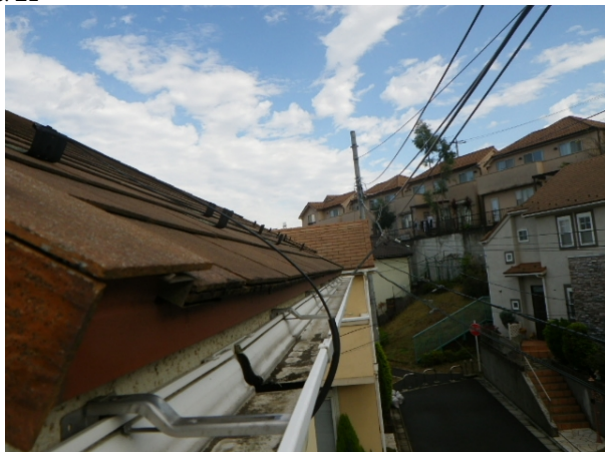
No. 21

雨どい > 軒どい、縦どい等

部位：大屋根 南面軒先

状況：落雪による変形や堆積物等もなく、確認できた範囲では異常はありませんでした。

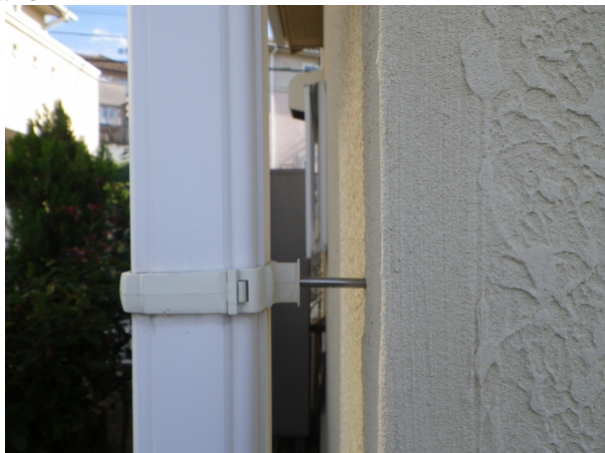
No. 23

雨どい > 支持金物

縦どい支持金具の打ち込み角度が、外壁側が低くなっている箇所があります。

打ち込みの伝い水が外壁に侵入している可能性がありますので、「打ち込み付け根のコーキング」または「縦どい側を下げる」等の対処をお勧めいたします。

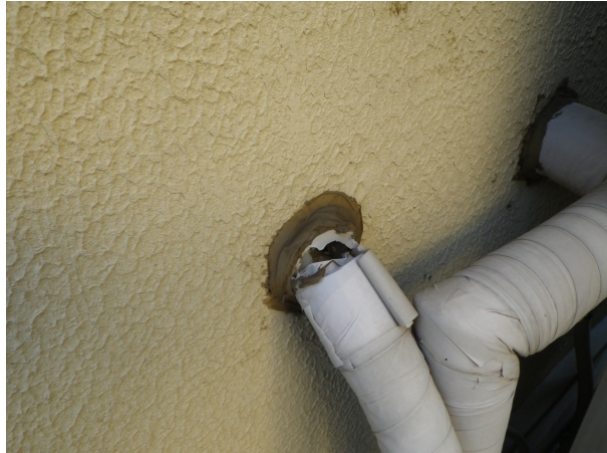
No. 24

外部に取り付けられている金物等 > 配管配線貫通部 >  
配管配線貫通部 > 周辺の隙間

部位：電気温水器の給湯管  
状況：保温材の差し込みが少ないため、保護テープの劣化の伴い、上部に隙間が生じています。  
壁内に雨水が侵入しますので、補修が必要です。

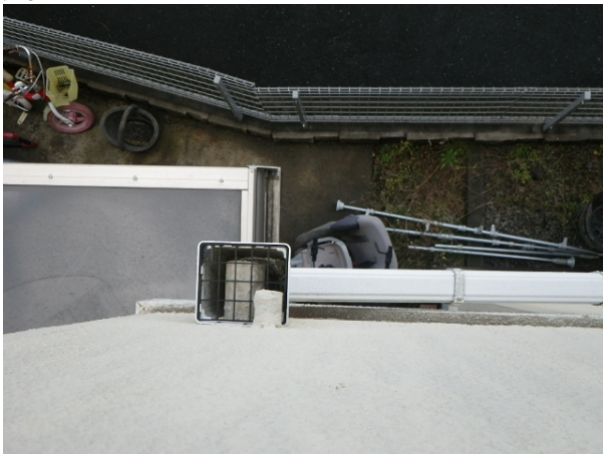
No. 25

バルコニー等 >  
フラットルーフ（陸屋根）、ルーフバルコニー、バルコニー > 防水層  
部位：バルコニー 排水（谷側）  
状況：異常はありません。

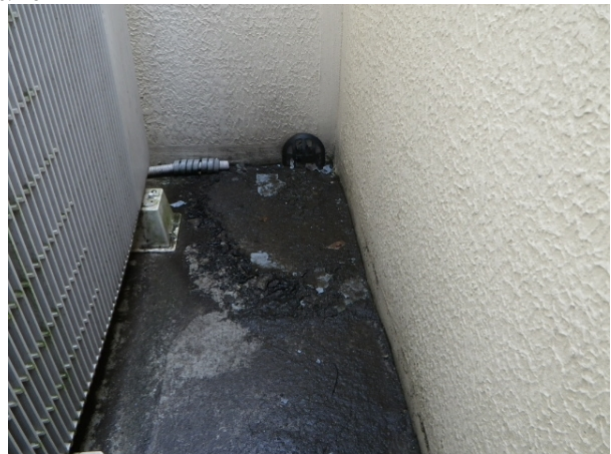
No. 26

バルコニー等 >  
フラットルーフ（陸屋根）、ルーフバルコニー、バルコニー > 防水層  
部位：バルコニー 排水口周り（道路側）  
状況：①  
亀裂・膨れ等はなく、防水層に異常はありませんでした。  
②  
排水口の詰まりは、排水口周りや壁際から雨漏りにつながりますので、定期的な清掃を心がけて下さい。

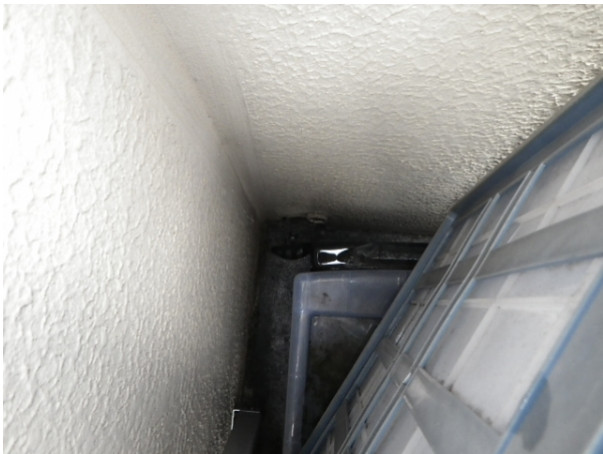
No. 27

バルコニー等 >  
フラットルーフ（陸屋根）、ルーフバルコニー、バルコニー > 防水層

部位：バルコニー 排水口周り（谷側）

亀裂・膨れ等はなく、防水層に異常はありませんでした。

排水口の詰まりは、排水口周りや壁際から雨漏りにつながりますので、定期的な清掃を心がけて下さい。

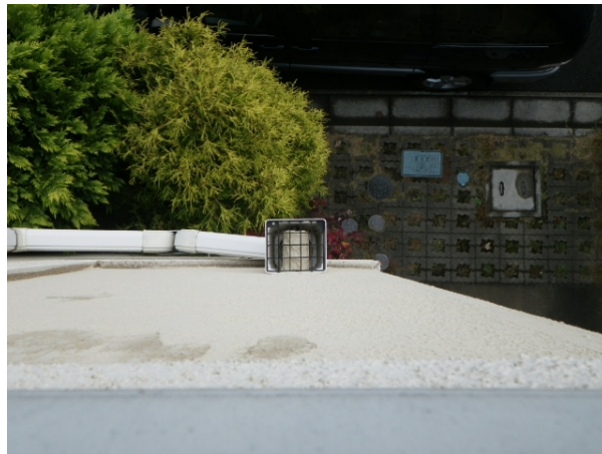
No. 28

バルコニー等 >  
フラットルーフ（陸屋根）、ルーフバルコニー、バルコニー > 防水層

部位：バルコニー 排水（道路側）

状況：異常はありません。

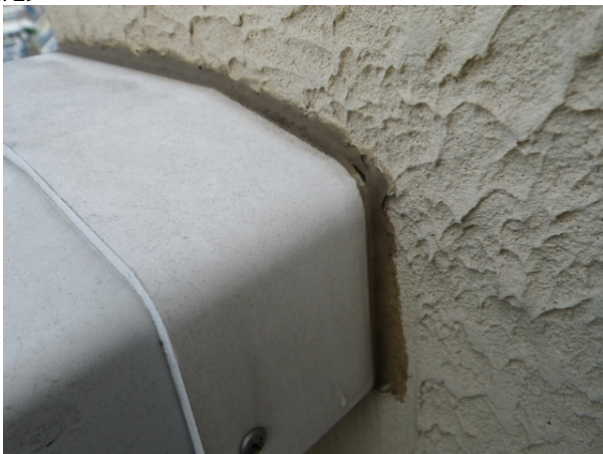
No. 29

バルコニー等 >  
フラットルーフ（陸屋根）、ルーフバルコニー、バルコニー > 手すり  
> その他

部位：笠木と外壁の取り合い（谷側）

状況：シールに隙間が生じている可能性があります。  
補修しておくことをお勧めいたします。

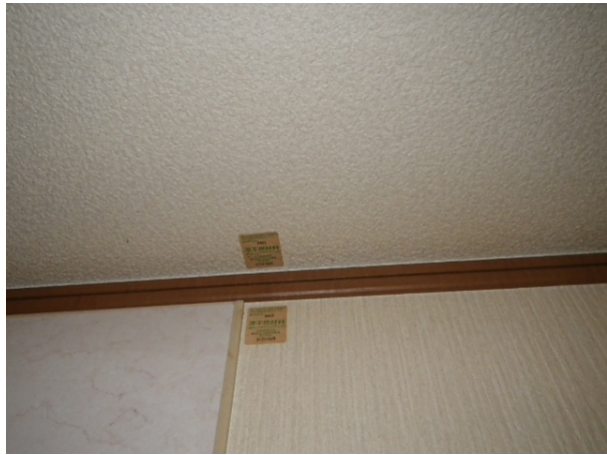
No. 30

壁、柱および梁のうち屋内に面する部分 ＞ 仕上げ材表面 ＞ 壁紙等

築年数相応の汚れはありますが、建物の不具合に起因するような「割れ」「腐食」等の異常はありませんでした。

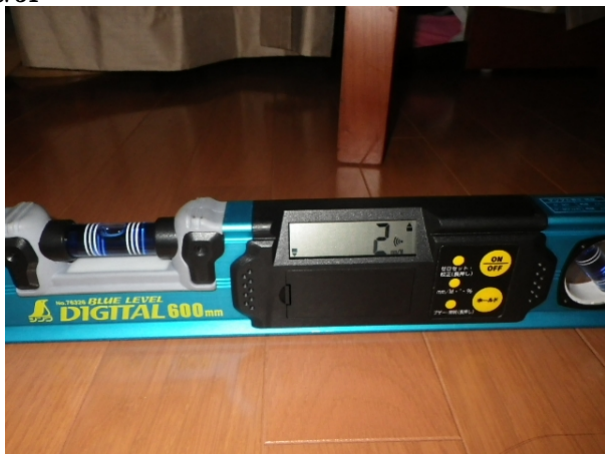
No. 31

床 > 仕上げ材表面 > フローリング等

各室、廊下他とも「表面の劣化」「きしみ」「床鳴り」もなく、確認できた範囲は健全な状態でした。

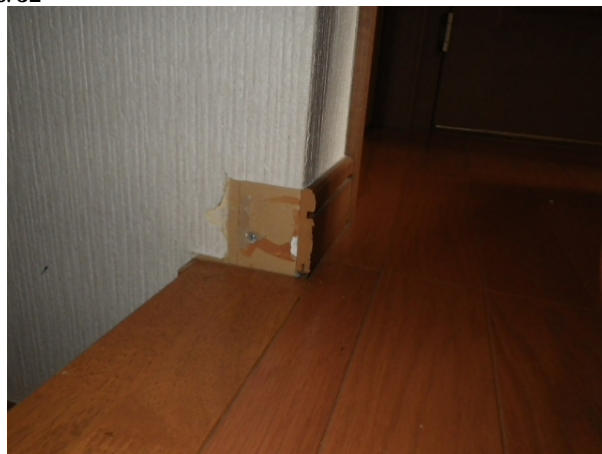
No. 32

床 > 仕上げ材表面 > フローリング等 > 剥がれ

部位：2階ホール  
状況：幅木が剥がれています。

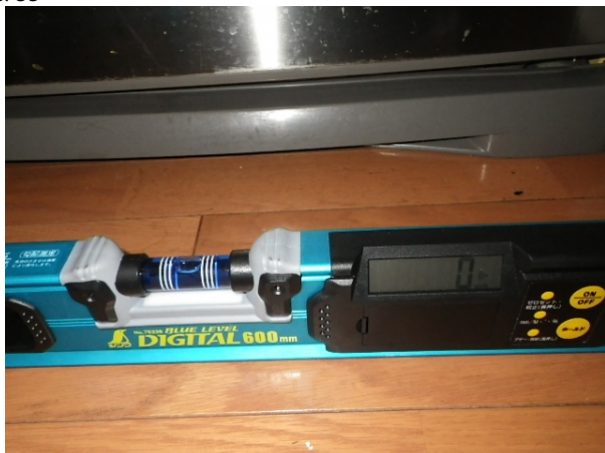
No. 33

床 > 著しい傾斜

部位：台所 東西方向  
状況：0/1000 問題なし

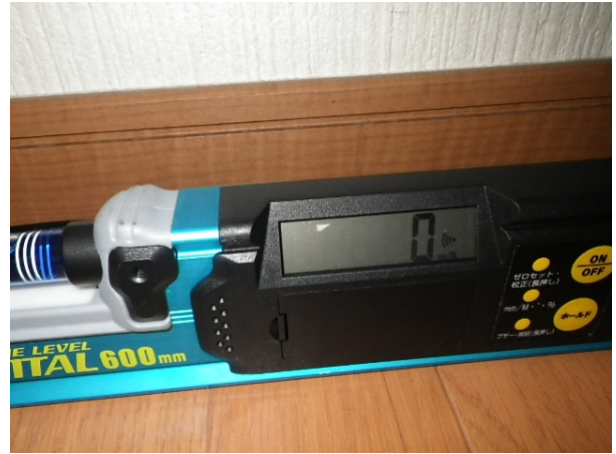
No. 36

床 > 著しい傾斜

部位：食堂 南北方向  
状況：0/1000 問題なし

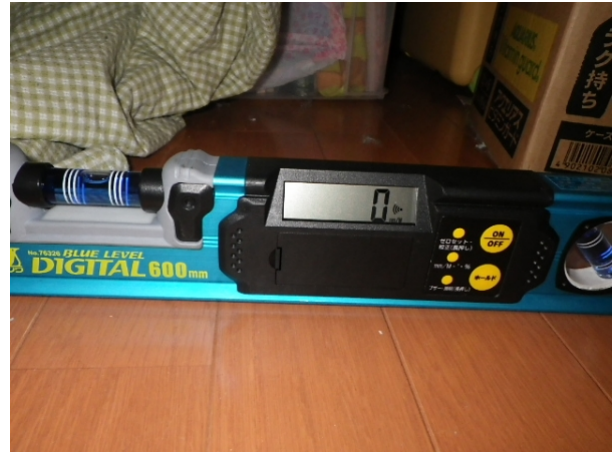
No. 38

床 > 著しい傾斜

部位：2階洋室A 南北方向  
状況：0/1000 問題なし

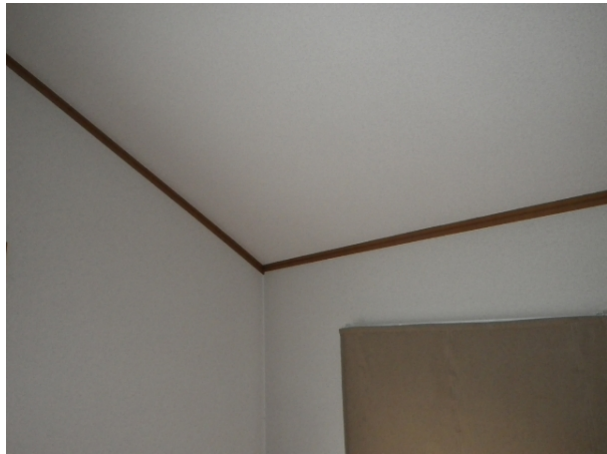
No. 39

天井 ＞ 仕上材表面 ＞ 壁紙等

築年数相応の汚れはありますが、建物の不具合に起因するような「割れ」「腐食」等の異常はありませんでした。

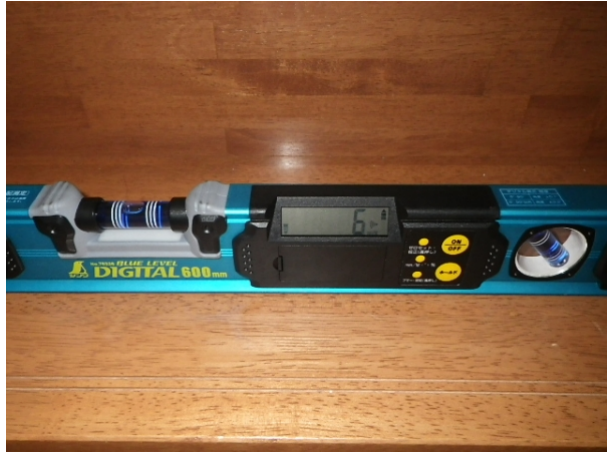
No. 40

階段＞ 著しい傾斜

部位：階段12段目  
状況：6/1000 昇り方向に向かって右側に傾斜しています。  
他の段には目立った傾斜はありませんので、部分的な施工精度によるもので問題なしと判断いたします。

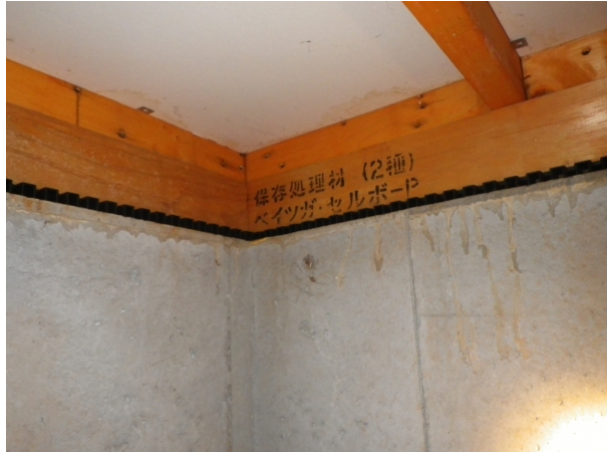
土台および床組 > 土台、大引き、根太等

土台は健全、基礎パッキンの設置状況も良好です。  
＊基礎パッキン：従来の換気口式と比較して①  
コーナー部の換気不足が解消され床下全面が換気される ②基礎に欠損がなく強度上の弱点がない  
などの利点があります。

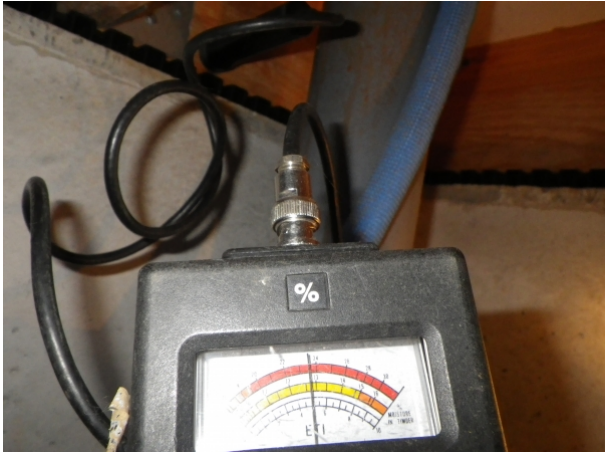
No. 44

土台および床組 > 土台、大引き、根太等

土台の乾燥具合（居間北東角）  
含水率：14%（20%以下が健全な状態）  
土台も乾燥しており、また確認不可能な玄関土間を除く床下全域において「シロアリ害」「腐食」もなく健全な状態です。

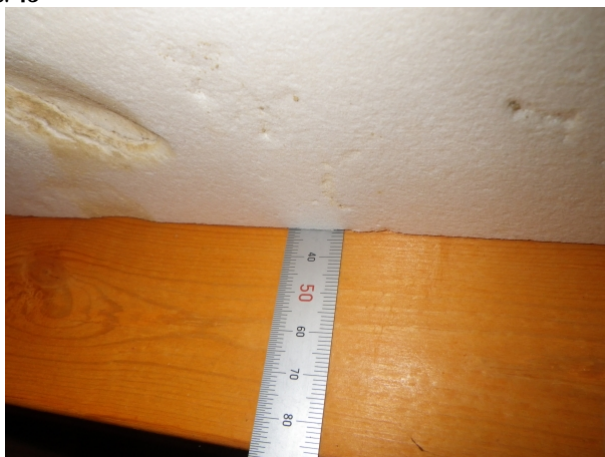
No. 45

土台および床組 > 土台、大引き、根太等

#### 断熱材の状況

厚さ30mmの発砲スチロール系の断熱材が設置されています。  
所定の金物で固定しており、脱落等もなく健全な状態です。

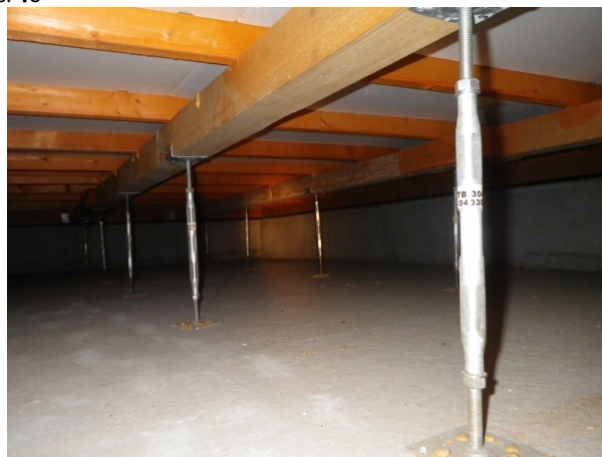
No. 46

土台および床組 > 束 > 鋼製又は樹脂製

#### 鋼製束の設置状況

・大引きにはビス止め、ベタ基礎には接着剤で固定されており、適切な施工です。

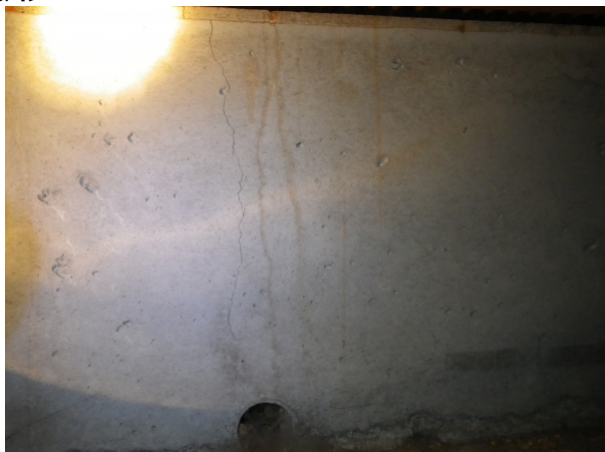
No. 49

基礎および床下面 > 基礎 > 基礎立上り

部位：リビング南面 水抜き穴上部  
状況：幅0.4mmのひび割れあり

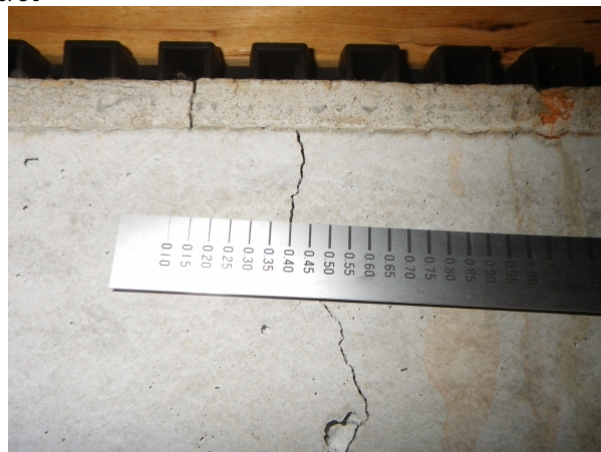
No. 50

基礎および床下面 > 基礎 > 基礎立上り

リビング南面 拡大

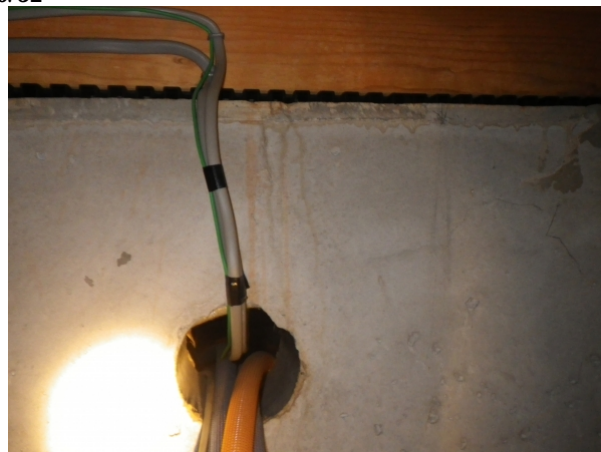
No. 52

基礎および床下面 > 基礎 > 基礎立上り

部位：台所～洗面 配管貫通口上部  
状況：幅0.2mmのひび割れあり

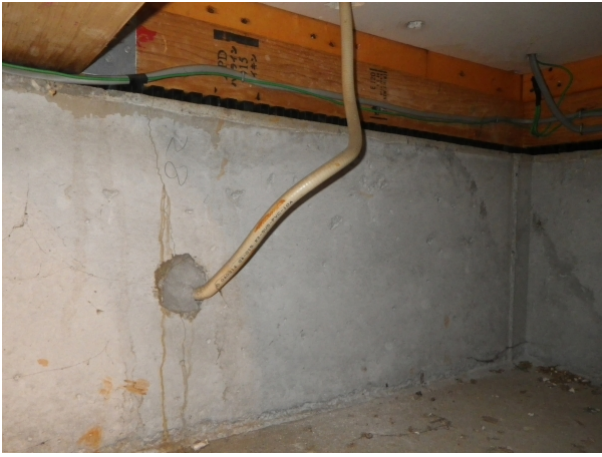
No. 53

基礎および床下面 > 基礎 > 基礎立上り

部位：台所 北面 配管貫通口上部  
状況：幅0.45mmのひび割れあり

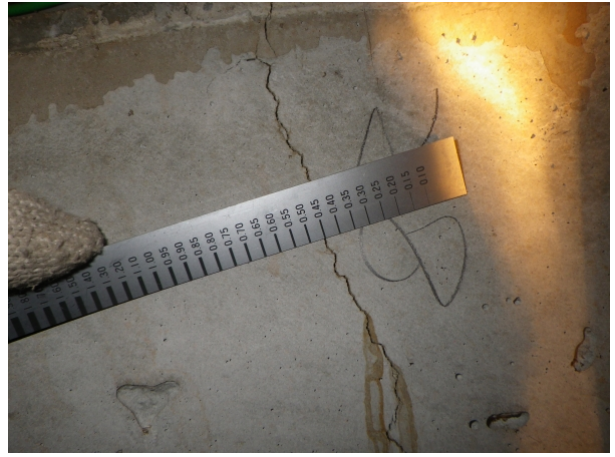
No. 54

基礎および床下面 > 基礎 > 基礎立上り

台所北面 拡大

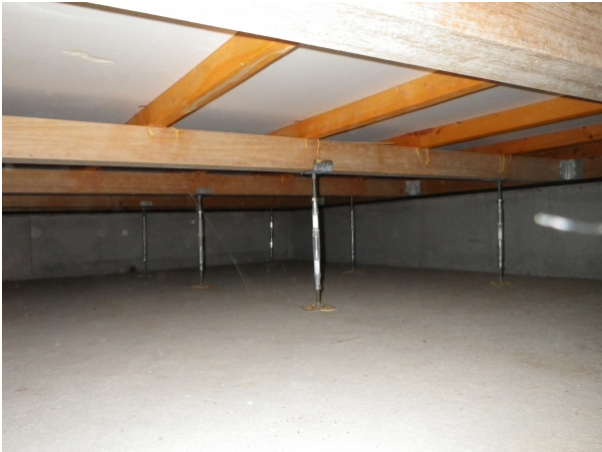
No. 55

基礎および床下面 > 床下面 > 耐圧盤

耐圧盤面には、「ひび割れ」「欠損」等もなく健全な状態です。

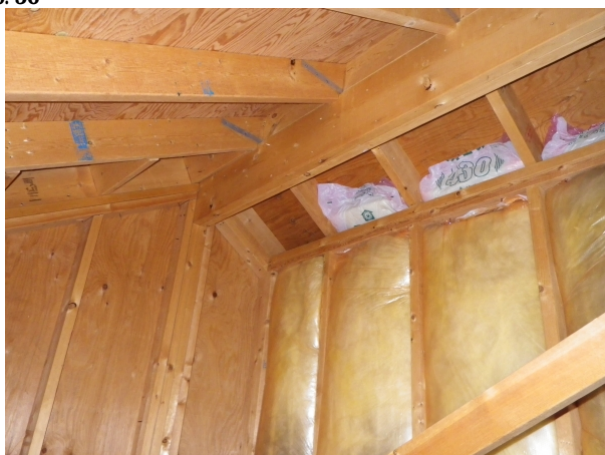
No. 56

小屋裏＞梁、小屋組および野地板等

部位：洋室 B 棟

状況：垂木は所定の金物で固定されており適切な施工です。また雨漏りの形跡はありませんでした。

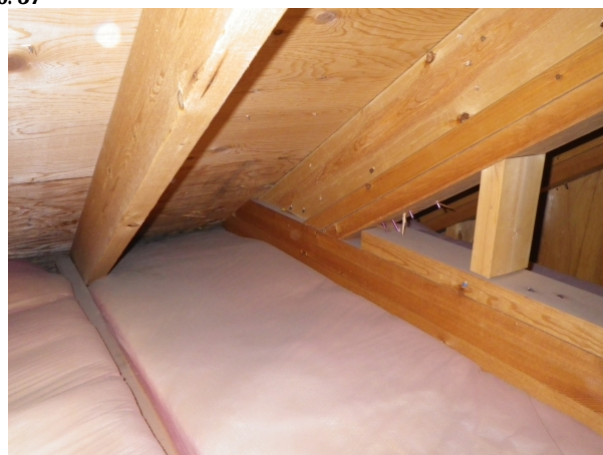
No. 57

小屋裏＞梁、小屋組および野地板等

部位：洋室 B 軒先

状況：雨漏りの形跡はありませんでした。 また天井断熱材も適切に施工されています。

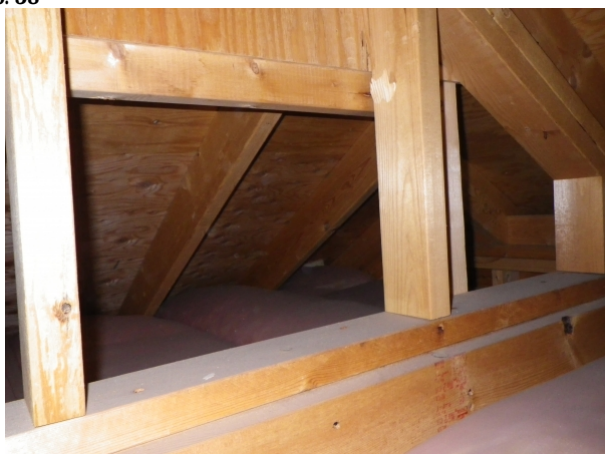
No. 58

小屋裏＞梁、小屋組および野地板等

部位：洋室 軒先

状況：雨漏りの形跡はありませんでした。 また天井断熱材も適切に施工されています。

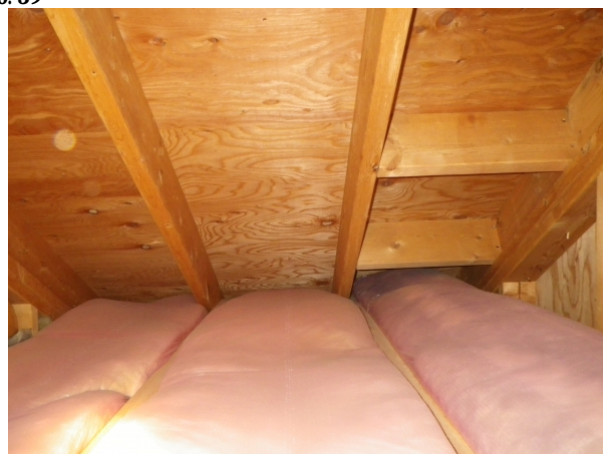
No. 59

小屋裏＞梁、小屋組および野地板等

部位：洋室Aウォークインクローゼット 軒先

状況：雨漏りの形跡はありませんでした。 また天井断熱材も適切に施工されています。

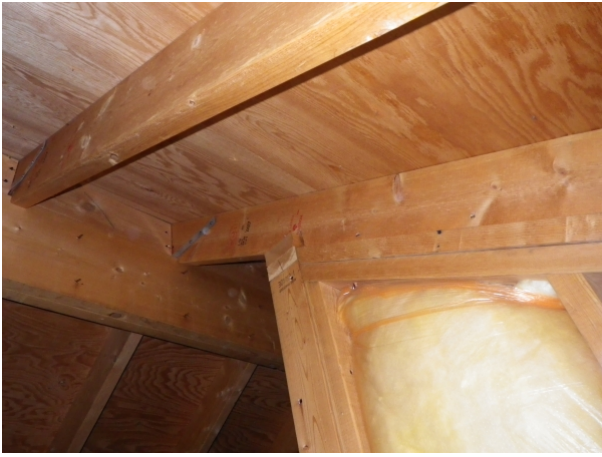
No. 60

小屋裏＞梁、小屋組および野地板等

部位：階段 棟

部位：洋室B 棟

状況：垂木は所定の金物で固定されており適切な施工です。また雨漏りの形跡ありませんでした。

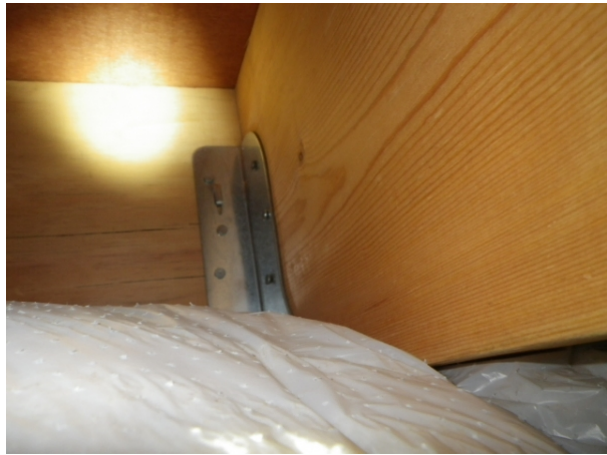
No. 61

各階間の天井裏・下屋の小屋裏 > 接合部

梁が所定の金物で固定されており、適切な施工です。

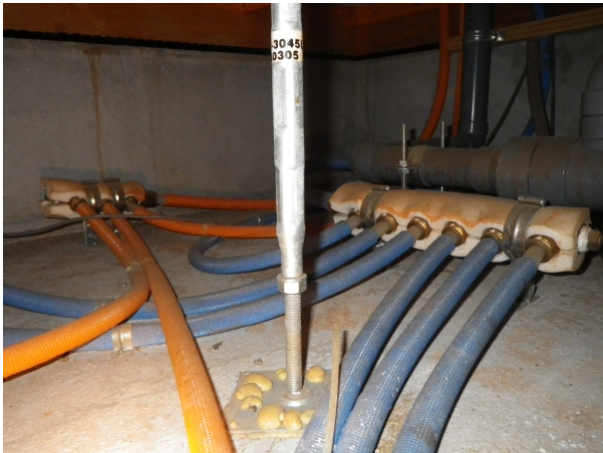
No. 62

給水設備 > 漏水

洗面所下の集中配管部に漏水等の異常はありませんでした。

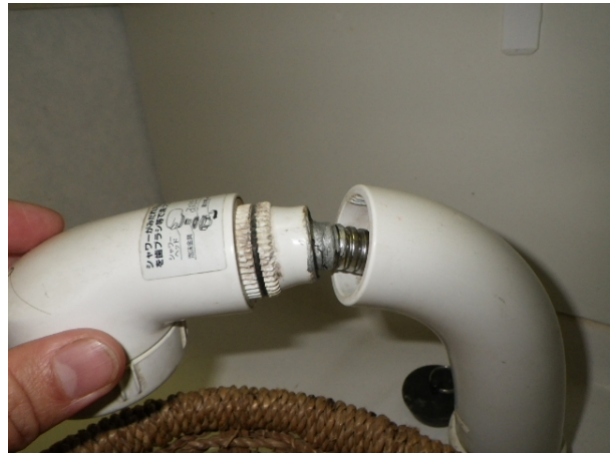
No. 63

給水設備 > 漏水

部位：洗面化粧台

状況：シャワーヘッド根本付近から漏水しています。  
対策：メーカー・型式および漏水原因によって、「Uパッキン交換」もしくは「シャワーホース交換」のいずれかの対応になります。・・・別紙参照

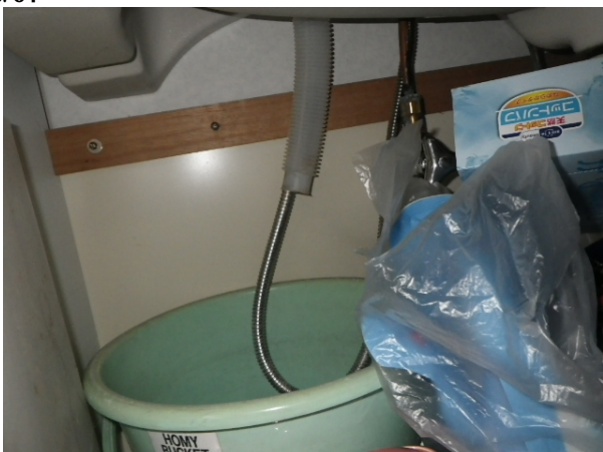
No. 64

給水設備 > 漏水

部位：同上

状況：シャワーヘッド根本付近の漏水は、シャワーホースを伝いキャビネット内に垂れています。（バケツにて受け）

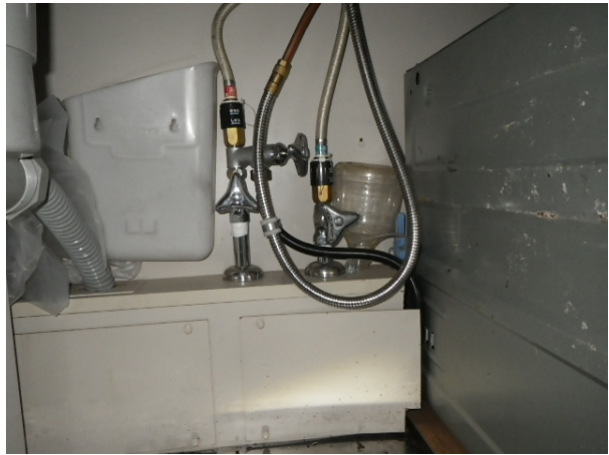
No. 65

排水設備 > 排水管（建物内）

部位：キッチン  
状況：漏水はありません。  
備考：食洗機の後付けに伴いシャワーホースカバー（シャワーホースから漏水が生じた際の水受けとして、シャワーホースが格納される）が所定の位置にありません。シャワーホース方式はUパッキンの劣化の伴いキャビネット内への漏水の危険性があります（洗面化粧台参照）ので水受け対策を講じることをお勧めします。

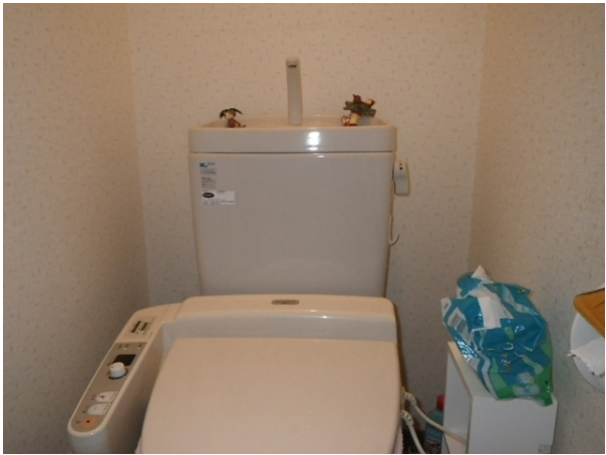
No. 66

排水設備 > 排水管（建物内）

部位：1階トイレ  
状況：給水管周りに漏水は認められませんでした。

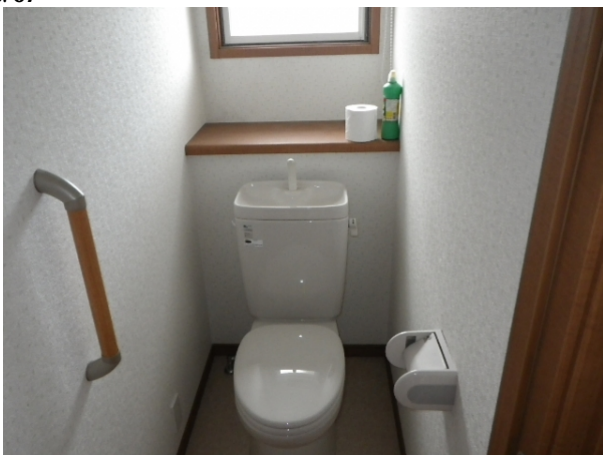
No. 67

排水設備 > 排水管 (建物内)

部位：2階トイレ

状況：給水管周りに漏水は認められませんでした。

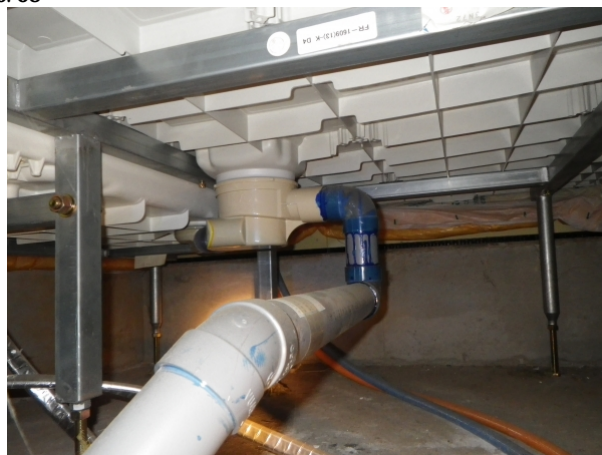
No. 68

排水設備 > 排水管 (建物内)

ユニットバスの排水管に異常はありませんでした。

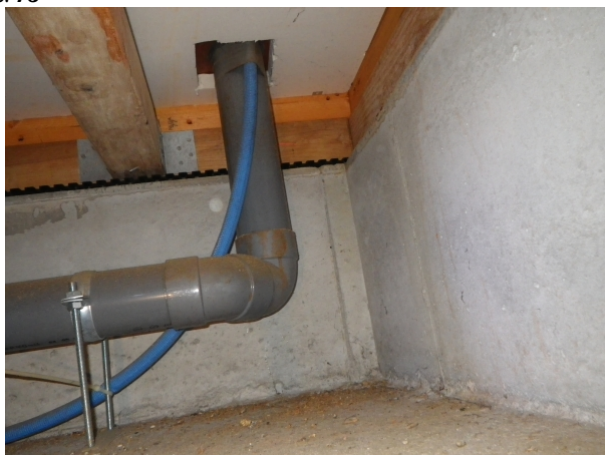
No. 73

排水設備 > 排水管（建物内）

2階トイレの排水管に異常はありませんでした。

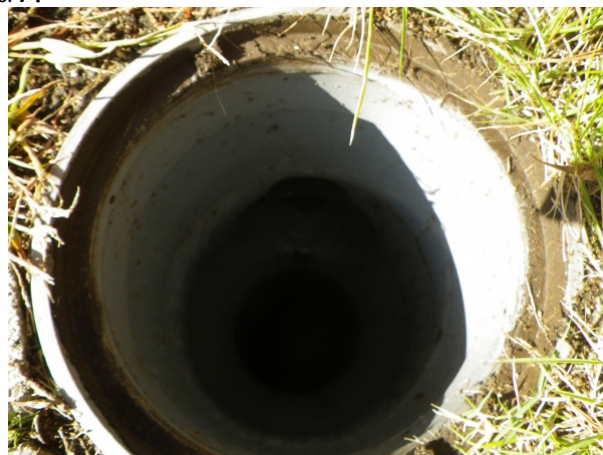
No. 74

排水設備 > 最終拵（敷地内）

部位：駐車場内の汚水桝  
状況：堆積物や沈下等の異常はありません。

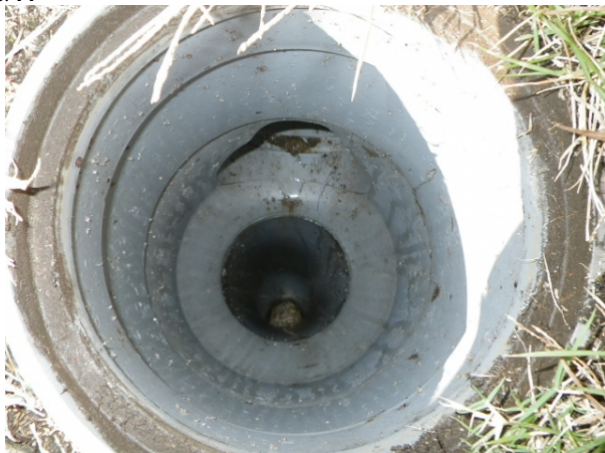
No. 77

排水設備 > 最終拵（敷地内）

部位：駐車場内の汚水桝  
状況：堆積物や沈下等の異常はありません。

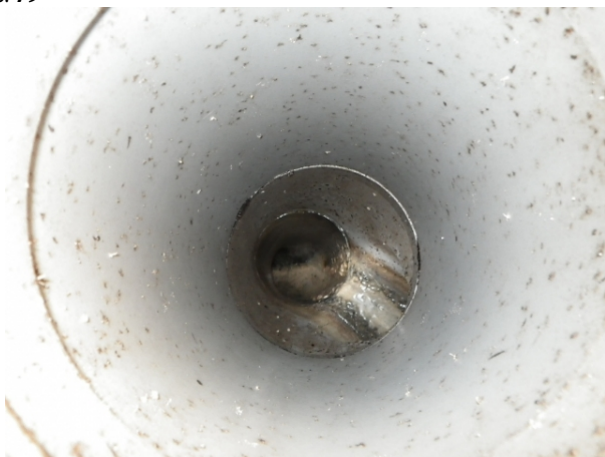
No. 79

排水設備 > 最終枡（敷地内）

部位：駐車場内の汚水枡

状況：堆積物や沈下等の異常はありません。

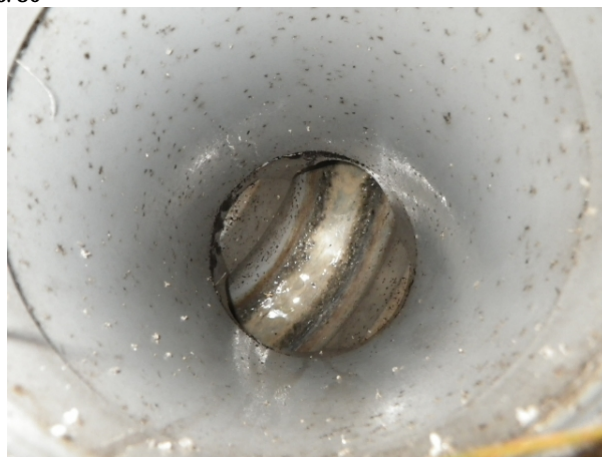
No. 80

排水設備 > 最終枡（敷地内）

部位：駐車場内の汚水枡

状況：堆積物や沈下等の異常はありません。

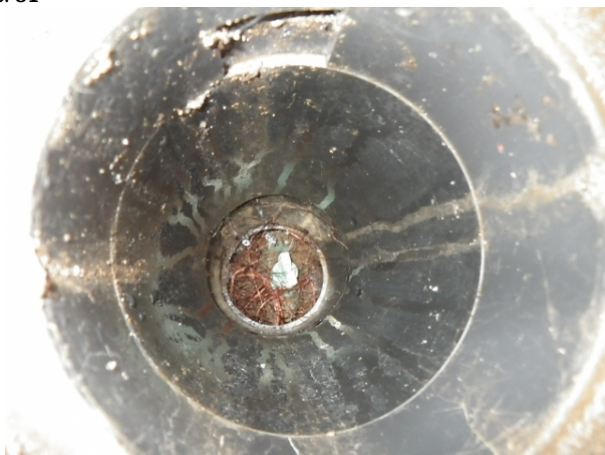
No. 81

排水設備 > 最終枡（敷地内）

部位：駐車場内の汚水枡

状況：堆積物や沈下等の異常はありません。

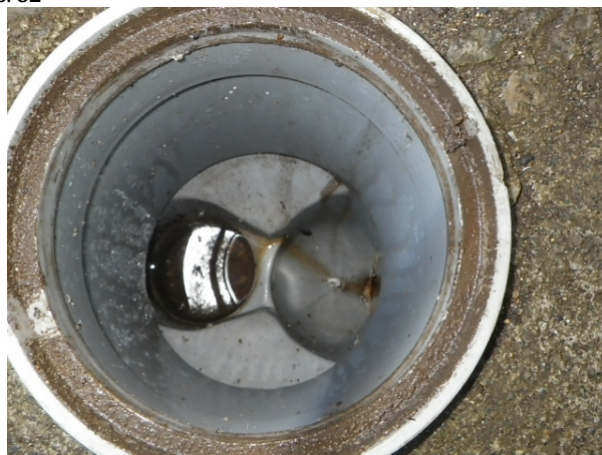
No. 82

排水設備 > 最終枡（敷地内）

部位：駐車場内の汚水枡

状況：堆積物や沈下等の異常はありません。

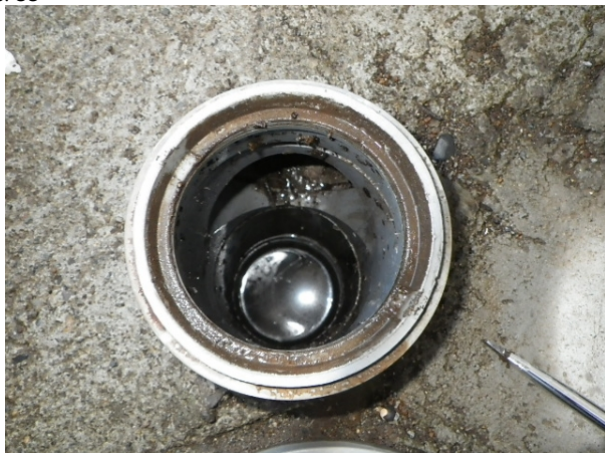
No. 83

排水設備 > 最終枡（敷地内）

部位：駐車場内の汚水枡

状況：堆積物や沈下等の異常はありません。

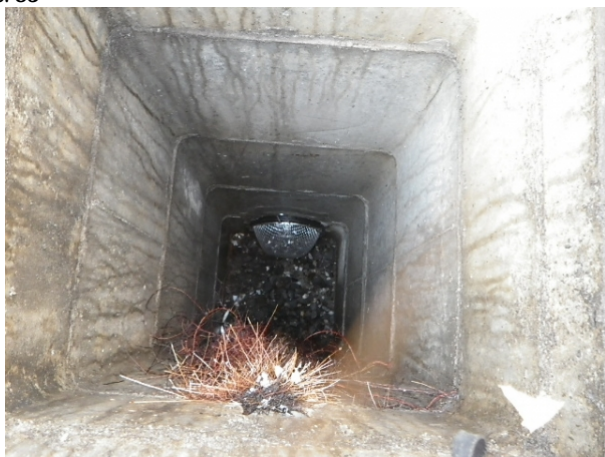
No. 85

排水設備 > 最終枡（敷地内）

部位：駐車場内の雨水浸透枡

状況：堆積物や沈下等の異常はありません。

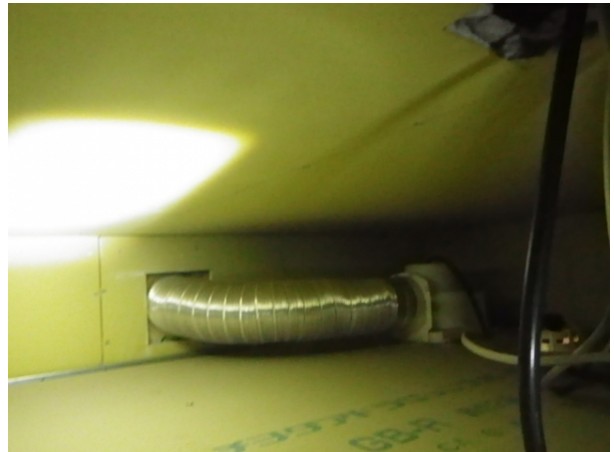
No. 87

換気設備 > ダクト

部位：浴室換気扇（天井裏）  
状況：問題ありません

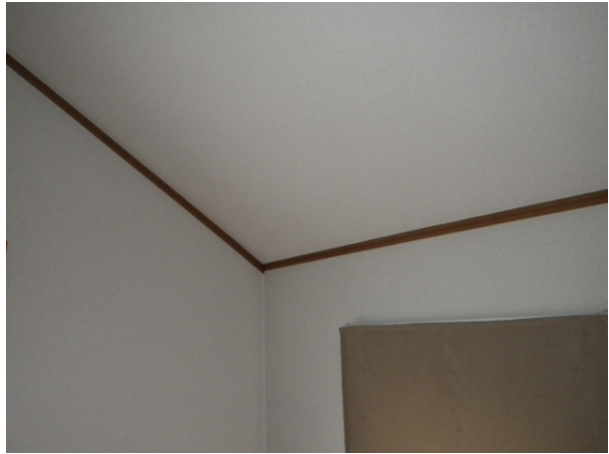
No. 88

火災警報器 > 設置していない

火災報知器が設置されていません。  
平成23年6月1日から県内全ての住宅において、住宅用  
火災警報器の設置が義務付けられました。  
設置個所は、「寝室」「寝室のある階の階段」（台所  
を含めその他は任意）です。  
設置義務違反に対する罰則はありませんが、安全のためにも『設置をお勧めいたします。』
