# ホームインスペクション（住宅診断） 報 告 書

## 【一戸建て木造建築】

| 調査日 | | 2011年11月20日 | 報告書発行日 | 2011年11月23日 |

| 物件所在地 | 埼玉県新座市 | | |

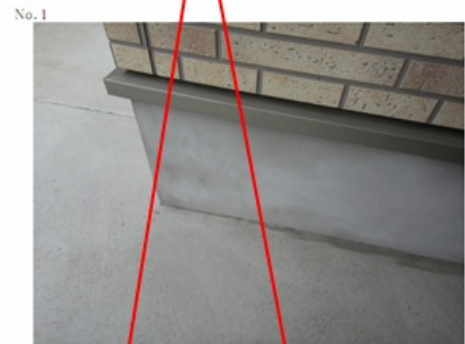
基礎 > 基礎表面 > モルタル仕上げ  
基礎表面の仕上がり状態は、一部に表面仕上げモルタルの浮きが見られたものの、ひび割れ等は見られず、全体的には良好でした。

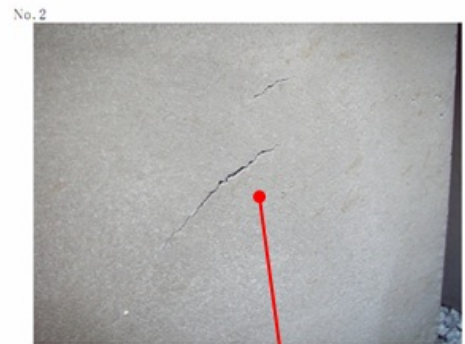
基礎 > 基礎表面 > モルタル仕上げ > 浮き  
基礎表面のモルタル仕上げにひび割れが見られ、その周りに浮きが見られました。ひび割れは基礎コンクリートまで至っておらず、モルタル仕上げ部分だけのものと思われます。

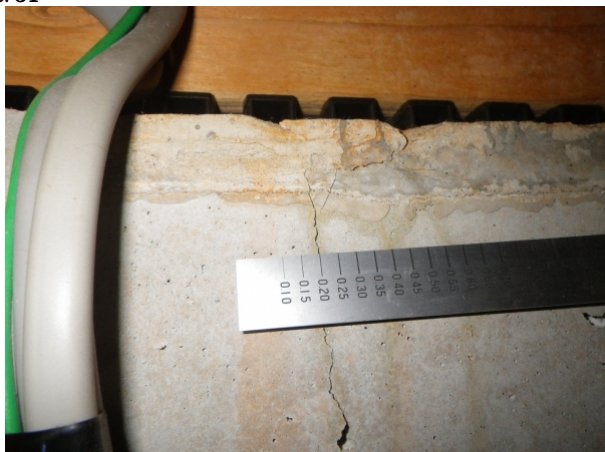
No. 51

台所～洗面 拡大

部位：台所～洗面 配管貫通口上部  
状況：幅0.2mmのひび割れあり

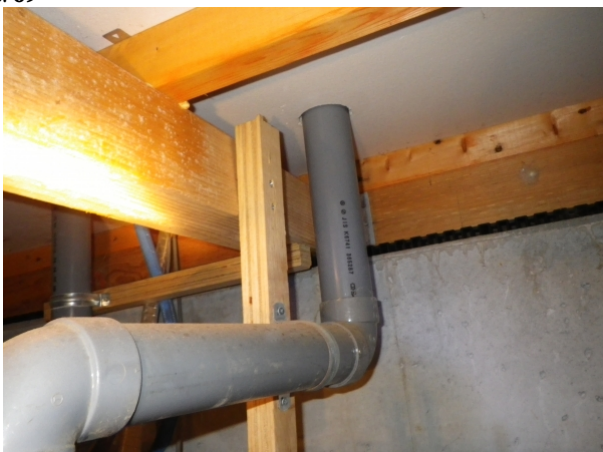
No. 69

洗濯機の排水管に異常はありませんでした。

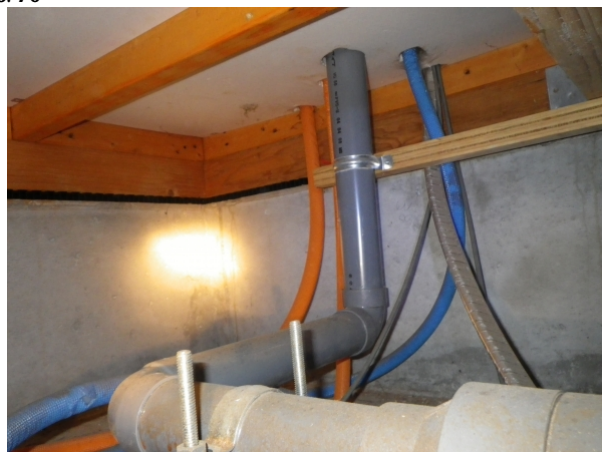
No. 70

洗面化粧台の排水管に異常はありませんでした。

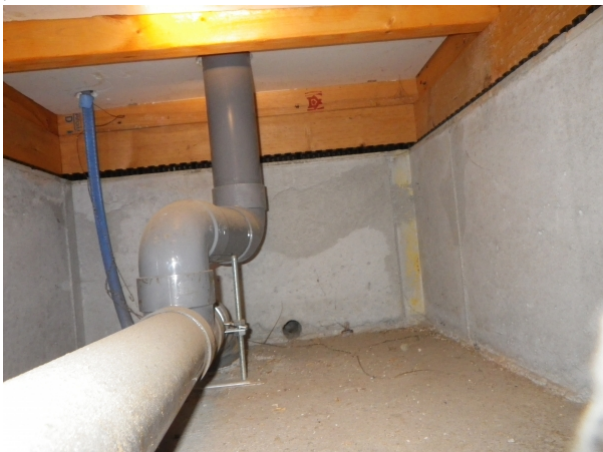
No. 71

1階トイレの排水管に異常はありませんでした。

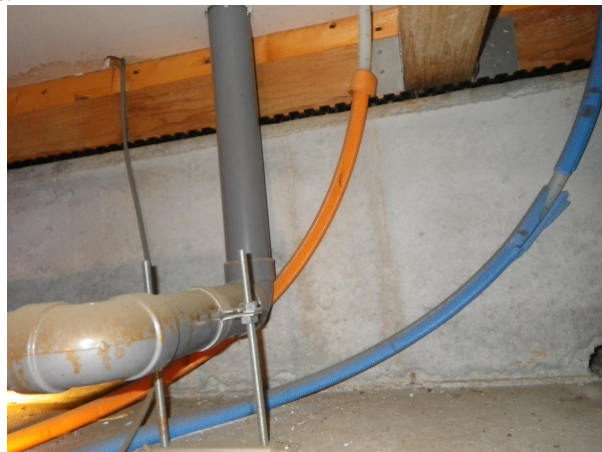
No. 72

キッチンの排水管に異常はありませんでした。

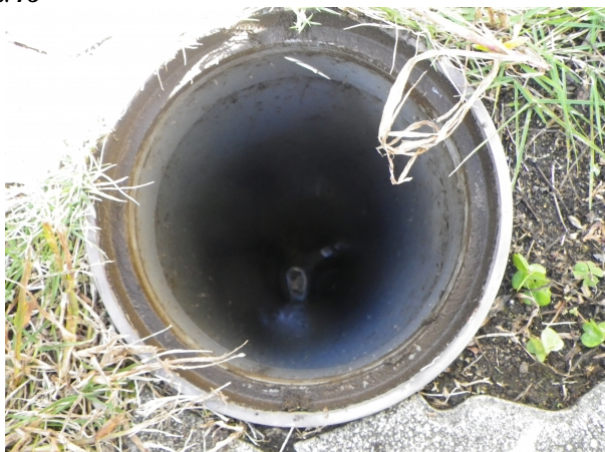
No. 75

部位：駐車場内の汚水桝  
状況：堆積物や沈下等の異常はありません。

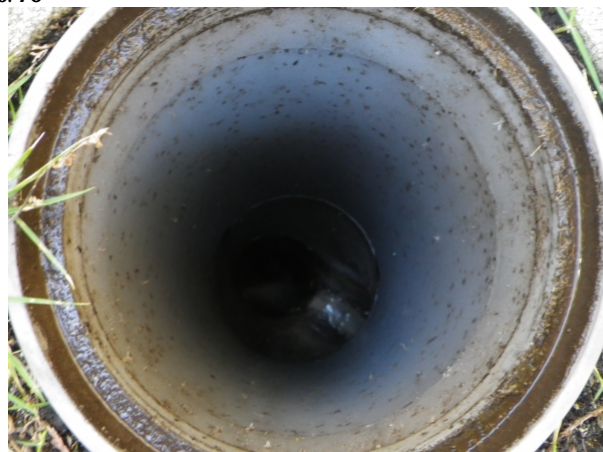
No. 76

部位：駐車場内の汚水桝  
状況：堆積物や沈下等の異常はありません。

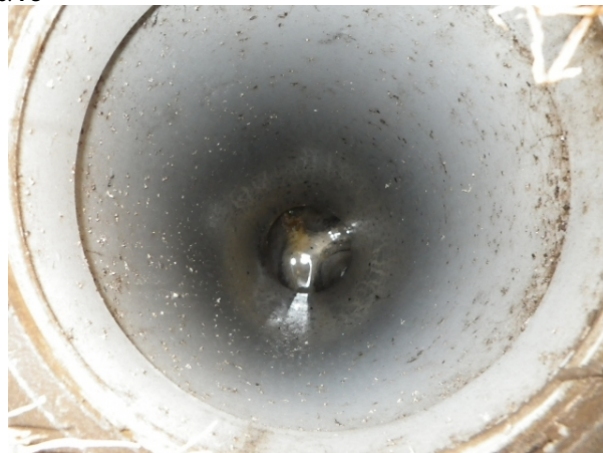
No. 78

部位：駐車場内の汚水桝  
状況：堆積物や沈下等の異常はありません。

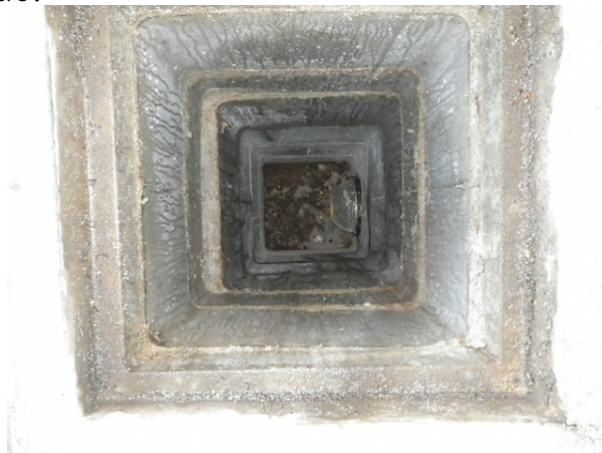
No. 84

部位：駐車場内の雨水浸透枡
