# ホームインスペクション（住宅診断） 報 告 書

## 【一戸建て木造建築】

| 調査日 | | 2011年11月20日 | 報告書発行日 | 2011年11月23日 |

| 物件所在地 | 埼玉県新座市 | | |

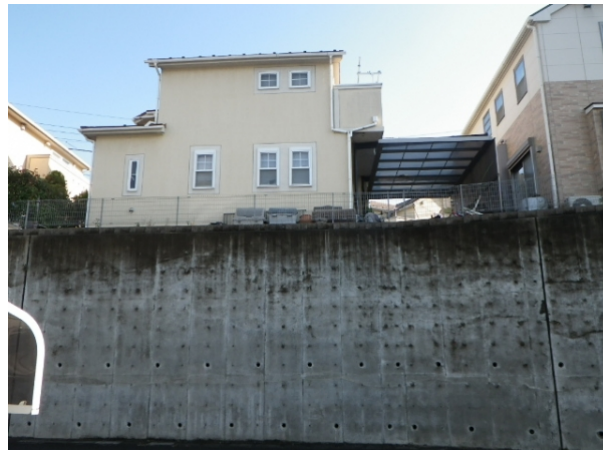
No. 4

擁壁全景

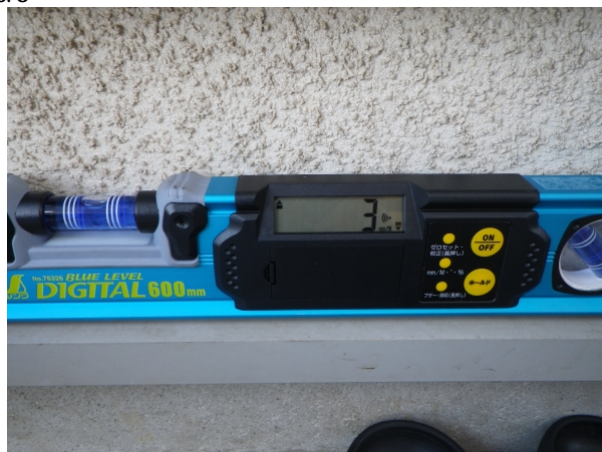
No. 8

食堂西の水切り上で、建物の傾斜を確認  
状況：3/1000（北側が低い）  
＊水切りの施工精度上等の問題で異常なしと判断いたします。

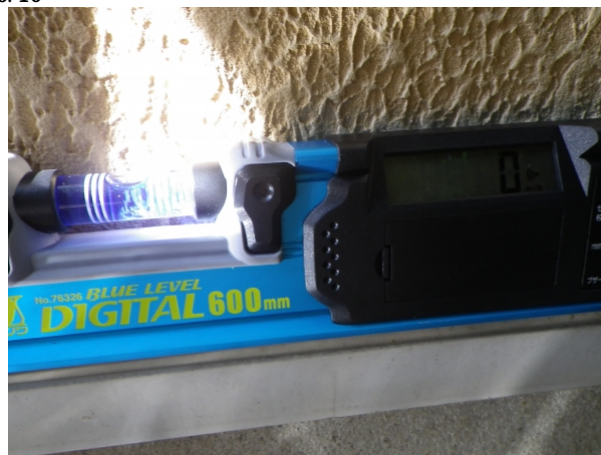
No. 10

居間南の水切り上で、建物の傾斜を確認

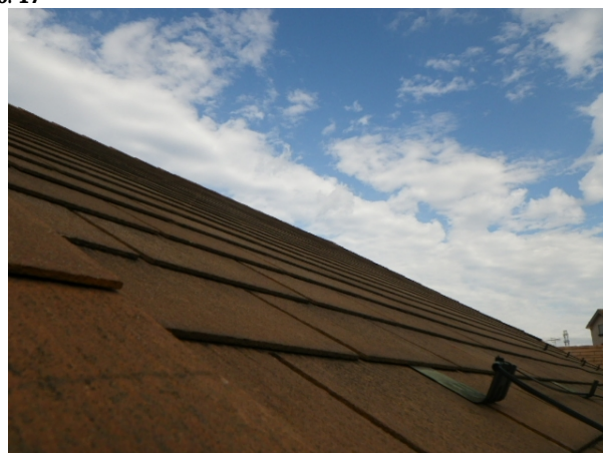
No. 17

部位：大屋根西面

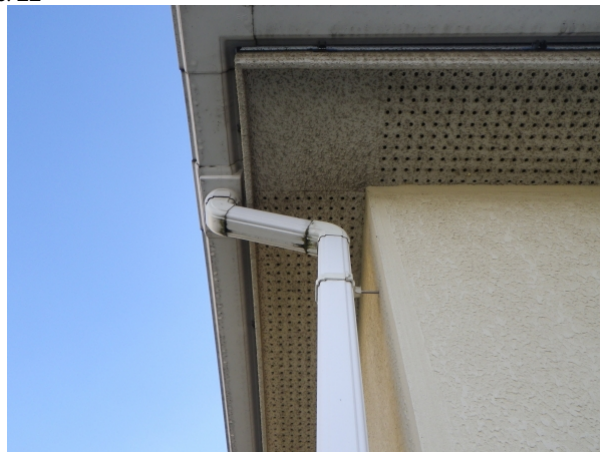
No. 22

エルボの継手に汚れがあります。

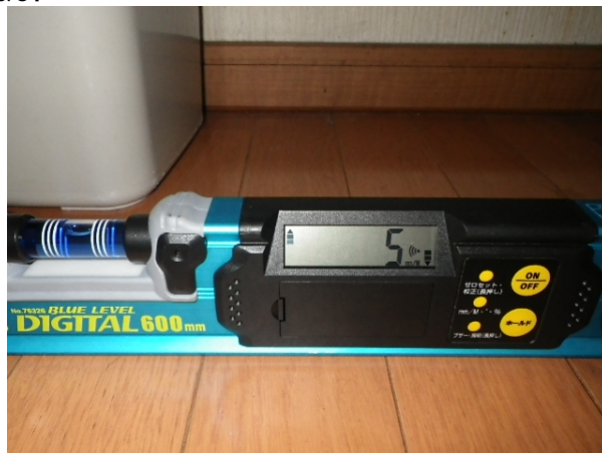
No. 34

部位：台所 南北方向  
状況：5/1000（南側が低い） やや大きめの傾斜ですが、建物全体ではなく部分的な施工精度による影響であり、問題はないと判断します。

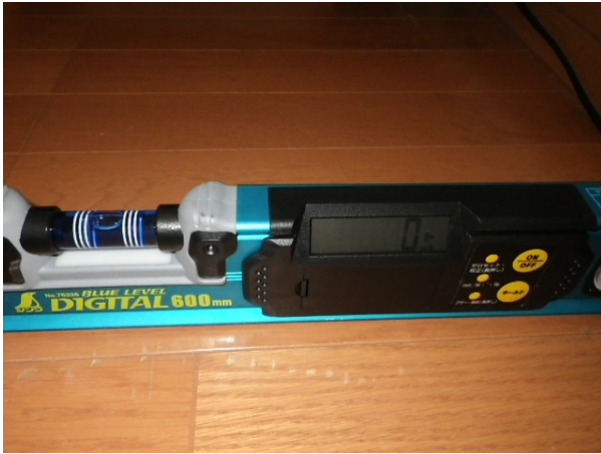
No. 35

部位：食堂 東西方向  
状況：0/1000 問題なし

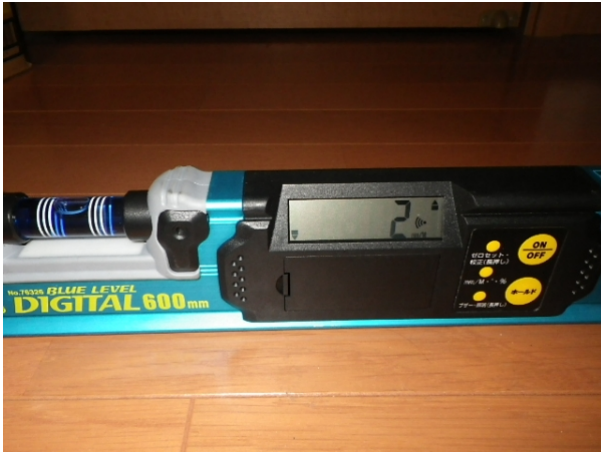
No. 37

部位：2階洋室A 東西方向  
状況：2/1000 問題なし

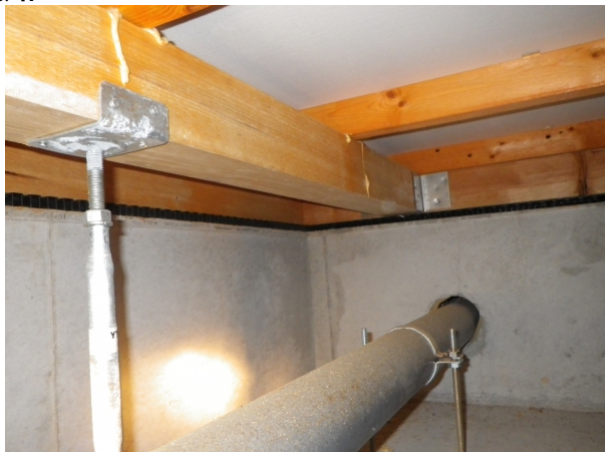
No. 47

#### 大引きと土台の取り付け状況

所定の金物で固定されており適切な施工です。

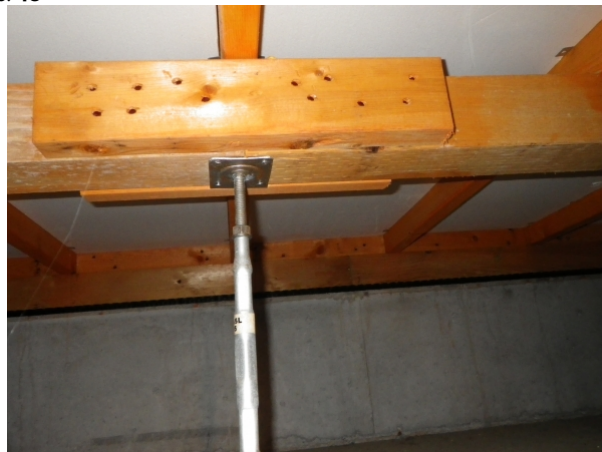
No. 48

#### 大引きの継手状況

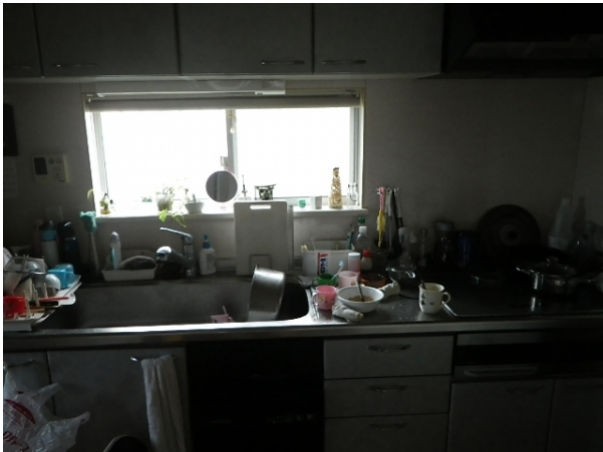
No. 86

キッチン換気扇の動作に異常はありませんでした。
